VLAIO-TETRA  
Machine Vision for Quality Control  
Case 1 - Detection of surface defects on flat plates

## 1 Introductie

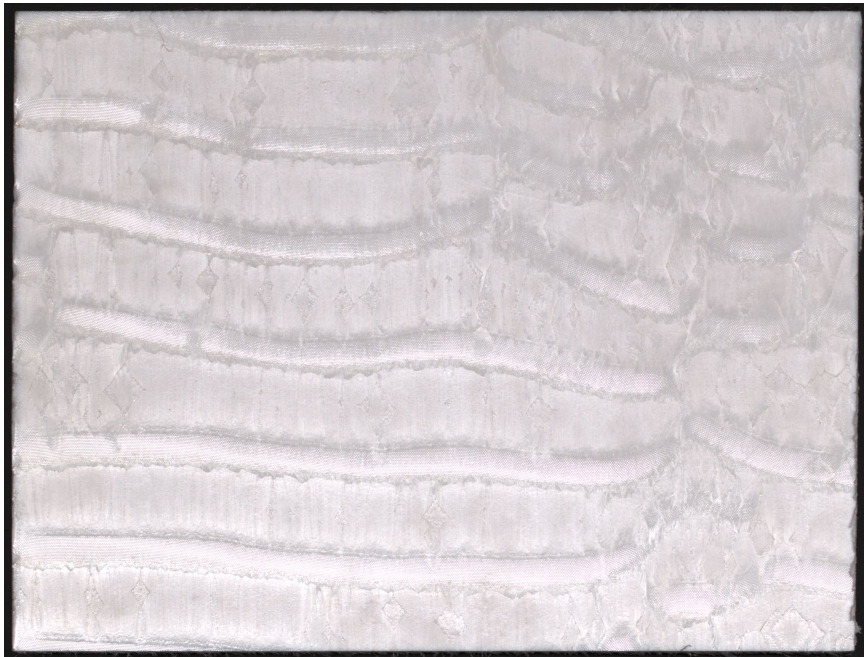
Figure 2: Kleine plaat zijde 1

Twee samples werden ter beschikking gesteld voor het uitvoeren van de testen. De twee samples hebben een afmeting van 42 mm x 34 mm en 63 mm x 34 mm. Op de kleine plaat waren er vooral kleef fouten op het oppervlak en beschadigingen (inkepingen) aan de zijkant. Op de grote plaat waren er verkleuringen op de plaat en beschadigingen aan de zijkant. Figuur 1 toont de grote plaat, Figuur 2 toont de ene zijde van de kleine plaat en Figuur 3 toont de andere zijde van de kleine plaat.

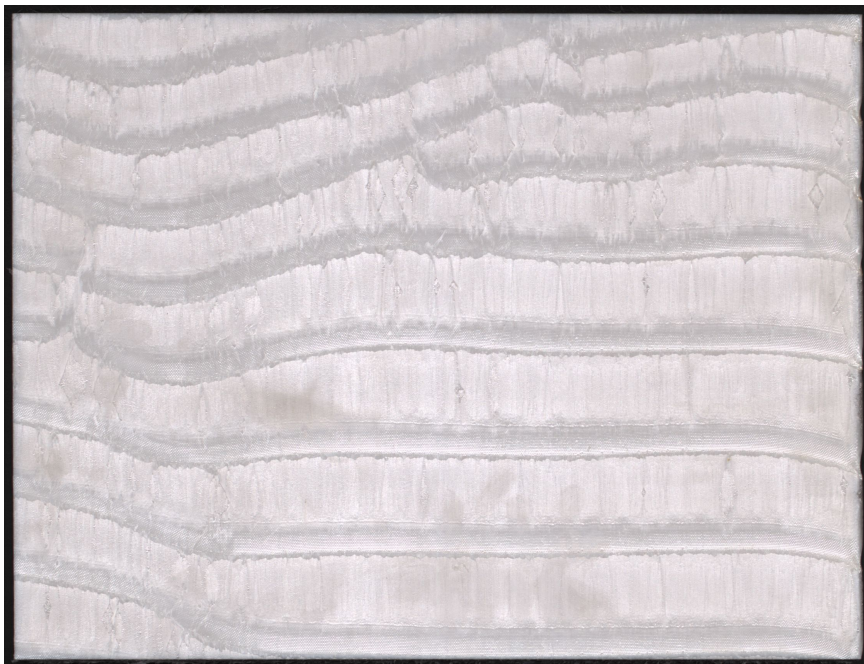
Figure 3: Kleine plaat zijde 2

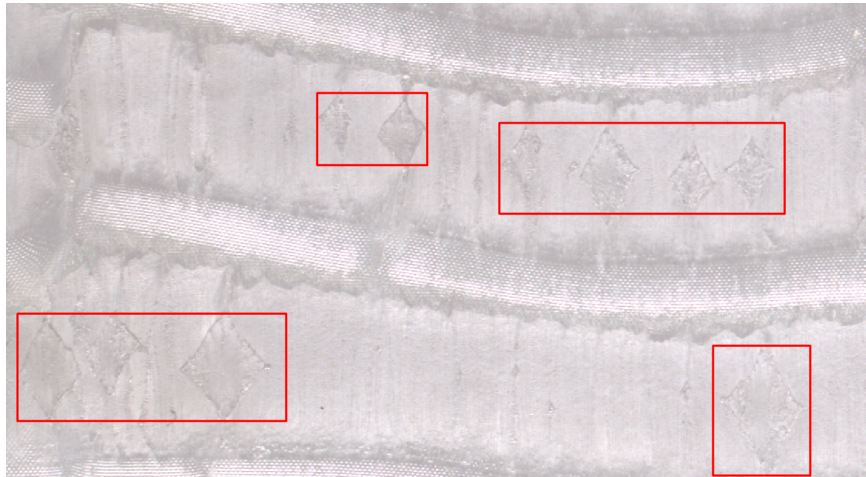
**Kleefsporen** Het detecteren van kleefsporen is een uitdagender probleem. Figuur 5 toont beelden van deze kleefsporen. De aanwezige kleefsporen zijn zeker zichtbaar in het beeld. Het is echter moeilijk in te schatten hoe de kleefsporen op andere producten er uit zien. Hier kan mogelijks grote variatie op zitten.

Figure 5: Kleefsporen
